2 まち歩き点検調査

高齢者、障がいのある方などが普段感じている様々な制限による問題点を把握し、課題の整理を行い、基本構想に反映するためにまち歩き点検調査を実施しました。

点検調査意見マップ (その1. 駅の南西コース)

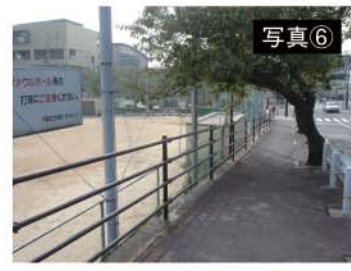
[市道338-1号線] 写真⑥

- 坂の勾配がきつい約9%, 坂が長い (5件)
- ▼手すりになるガードパイプがあるのはよい (2件)
- ▲○歩道の幅員が狭い2.5m (特に市民公園の北側) (3件)
- 舗装面に凸凹がある
- ▲■□植栽樹により段差が出来ている5.0cm (4件)

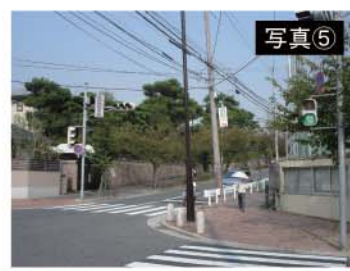
- ★信号機が音響式になっていない (2件)
- ▼信号の色が分かりにくい
- 街路樹が邪魔 (信号が見えにくい) 写真⑤

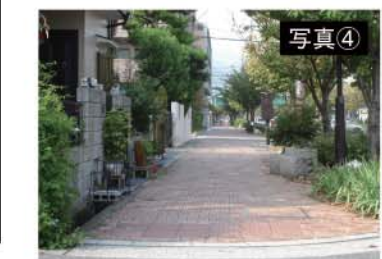
[市道229号線] 写真④

- 波を打っていて通りにくい (2件)
- ★舗装面に凸凹がある (マンホールのフタ, ブロックのがたつき) (5件)
- 車道との間に段差がある1.0cm
- 下りで段差があると危ない (2件)
- ▲誘導用ブロックが分かりやすい
- 誘導用ブロックの色が分かりにくい
- 街灯が少ない
- 石のいすは危ない
- ▼歩行者が歩く所の色が決まっているとよい (歩行者: 赤茶, 自転車: 青など)
- ★側溝にフタがない (2件)

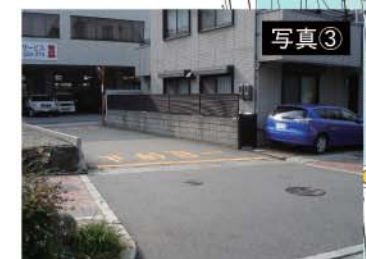
○坂の勾配がきつい約9%

- ★誘導用ブロックが無い (車の出入口) 写真③
- 車道の停止線がもっと必要

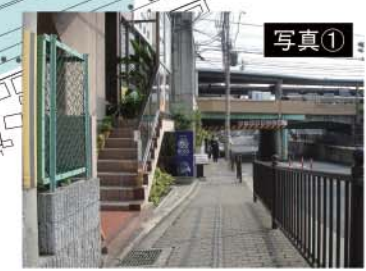
- [市道216号線] 写真①

- ▼■★○△歩道の幅員が狭い1.7m (9件)
- 付添が並列して歩ける幅がほしい
- 波を打っていて通りにくい (3件)
- 坂の勾配がきつい約11%
- 舗装面に凸凹がある
- ▲歩道の幅によって誘導用ブロックの位置が異なる, 位置を統一してほしい

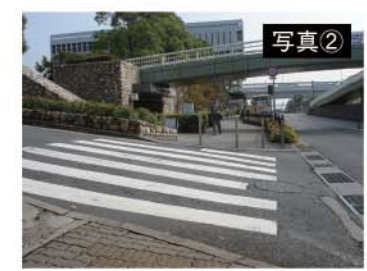
- 横断歩道が渡りにくい (坂の勾配がきつい横断勾配約18%) 写真②

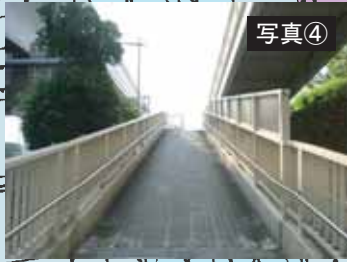
写真④

- ▼△☆スロープの勾配がきつい約16%（3件）
- ▼階段の最後の段まで識別出来るように
- ★☆☆歩道橋を使っている人が少ない（3件）

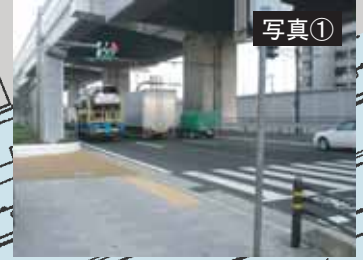
写真①

- ▲誘導用ブロックが無い
- 信号待ちの時に休憩できる施設がほしい
- グレーチングの目が粗い（車いすの車輪が挟まる）

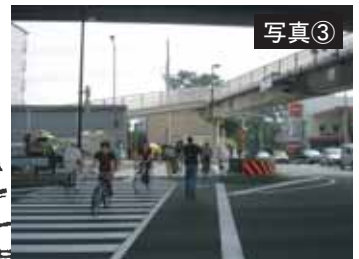
写真③

- ▲■○△☆☆青信号の時間が短い35秒（6件）
- ▼道路の幅員が広いため信号が見えにくい、真ん中にもう1つ必要
- ▲▼信号機が音響式になっていない（2件）
- ★自転車のマナーが悪い（専用場所を走らない）（2件）

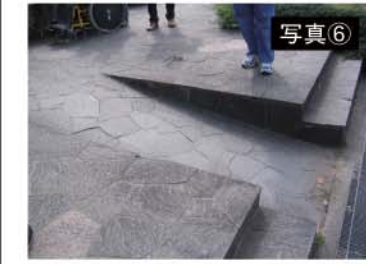
- [業平公園] 写真⑥**
- ★○△スロープの幅員が狭い1.0m (5件)
 - ▼★スロープの勾配がきつい約16% (3件)
 - ▼○スロープに手すりが必要 (2件)
 - ☆スロープがあるのが分かりにくい (2件)
 - ☆階段とスロープの間に落差、角があり危険 (2件)
 - ★△公園の出入口に段差がある (2件)
 - ★△トイレの出入口に段差がある8cm (3件)
 - 車いす用トイレが無い

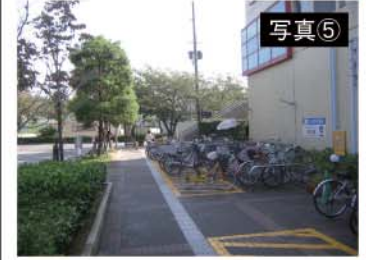
- [体育館・青少年センター] 写真⑤**
- 路面が滑りやすい(雨の時) (2件)
 - ▲★△☆自転車の駐輪マナーが悪い (8件)
 - 敷地の出入口に段差がある3cm (5件)
 - 玄関のマットがめくれている、つますく
 - ▼玄関が暗いのでLED誘導用ブロックがほしい
 - 駐車場の台数が少ない
 - 体育館で車いす競技が出来ない
