# 南芦屋浜の高潮対策について

# 南芦屋浜（ビーチ護岸・南護岸）の高潮対策計画案

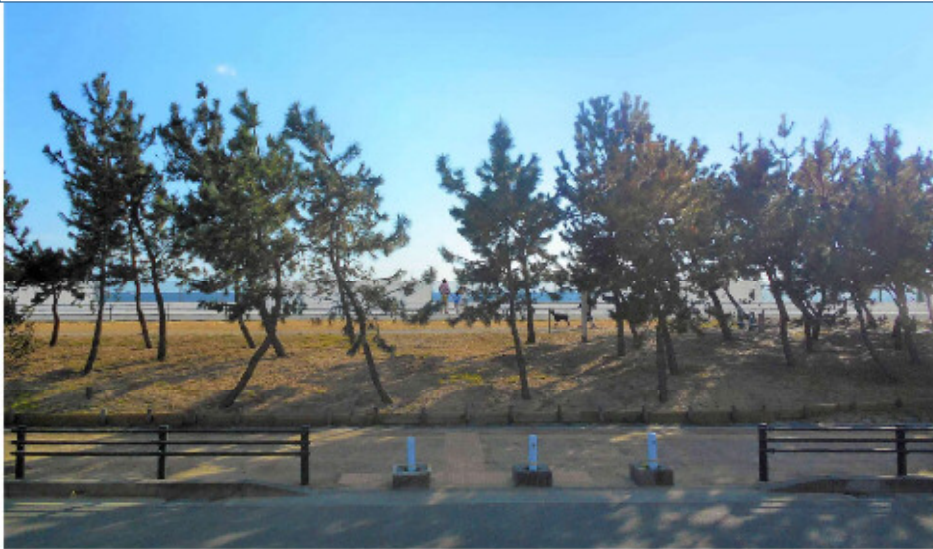
1案

防潮堤（後壁）のピッチ割：アクリル部 8 m + コンクリート部 8 m  
（アクリル板の高さ：1.0m）

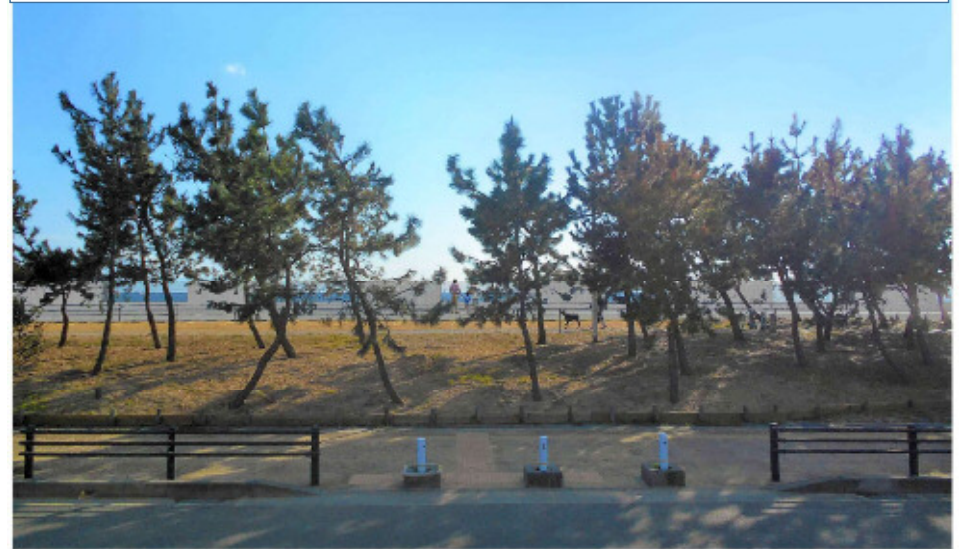
3案

防潮堤（後壁）のピッチ割：アクリル部 4 m + コンクリート部 4 m  
（アクリル板の高さ：1.0m）

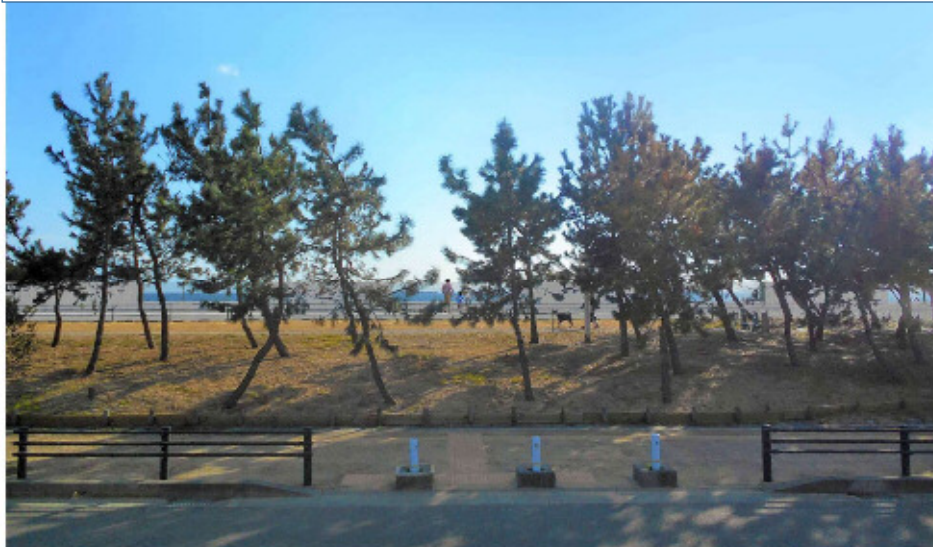
2案

防潮堤（後壁）のピッチ割：アクリル部 6 m + コンクリート部 6 m  
（アクリル板の高さ：1.0m）

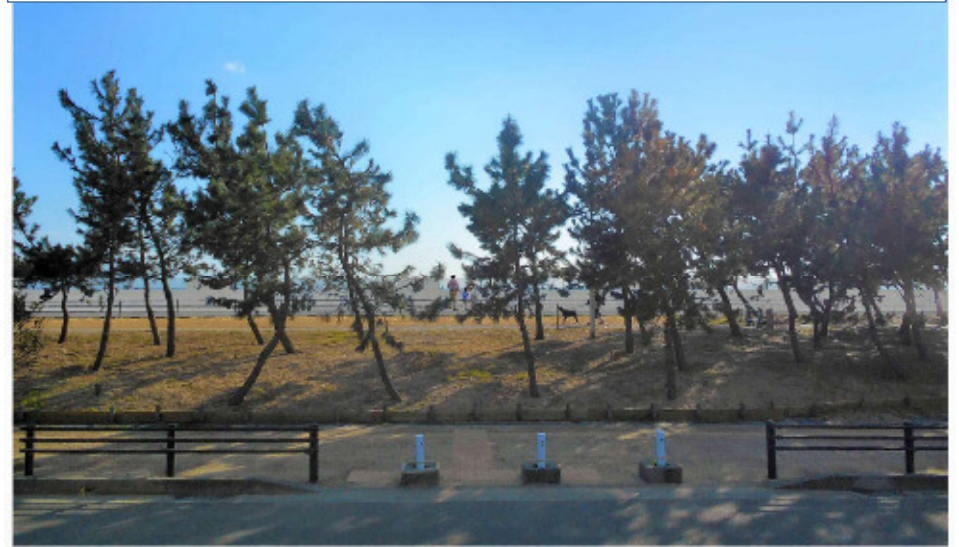
4案

防潮堤（後壁）のピッチ割：アクリル部 8 m + コンクリート部 2 m  
（アクリル板の高さ：0.6m）
