旧芦屋市宮宮塚町住宅 01

北東面外観

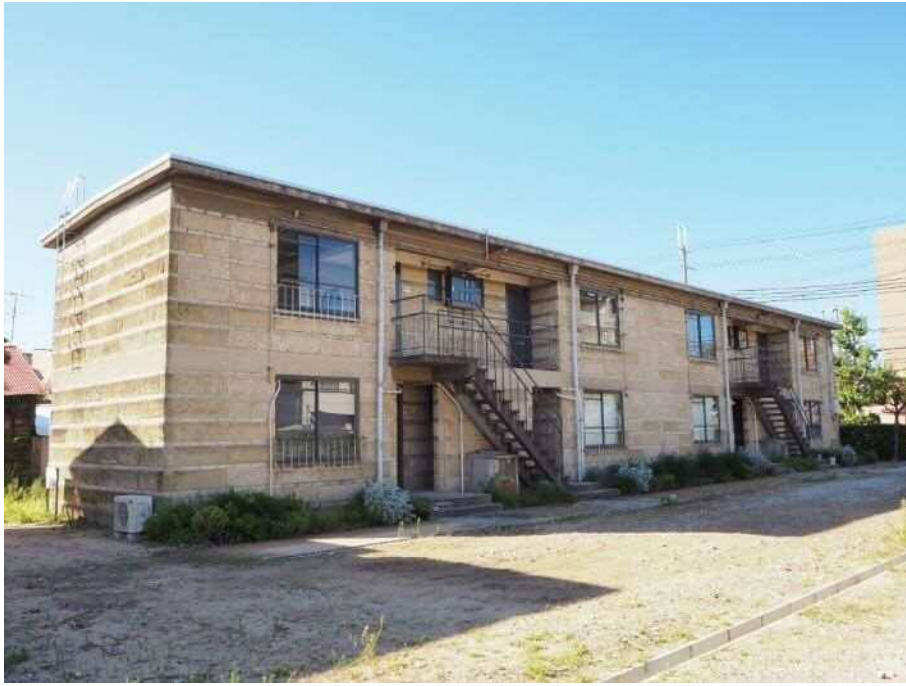
公営住宅標準設計 52FC 型を用いた外観。
外壁は日華石を用いた石造。

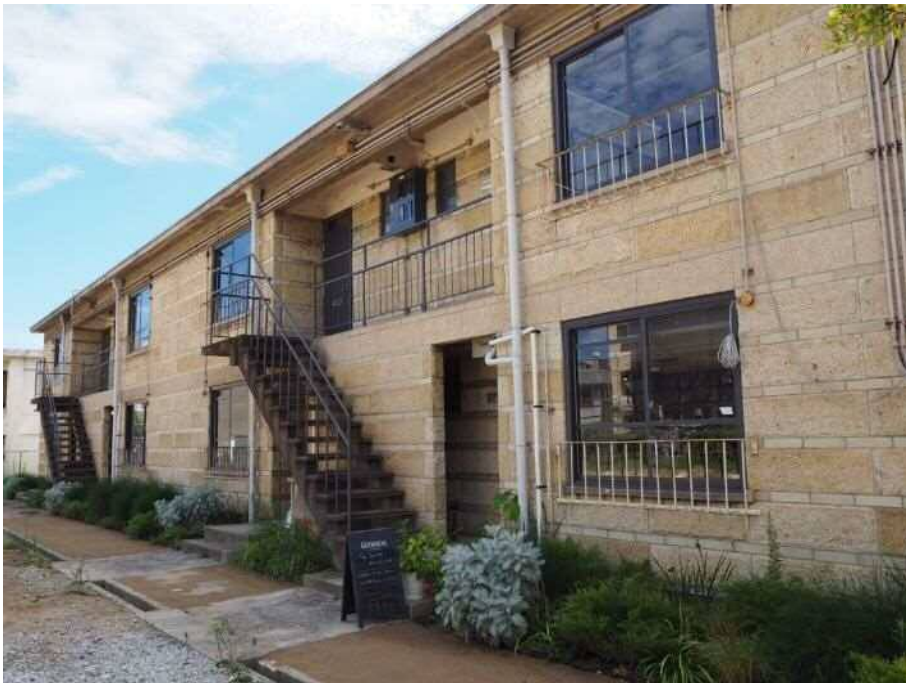
旧芦屋市宮宮塚町住宅 02

北西面外観

階段室から直接各住戸へアクセスする階段室型で、階段は屋外に出ている。

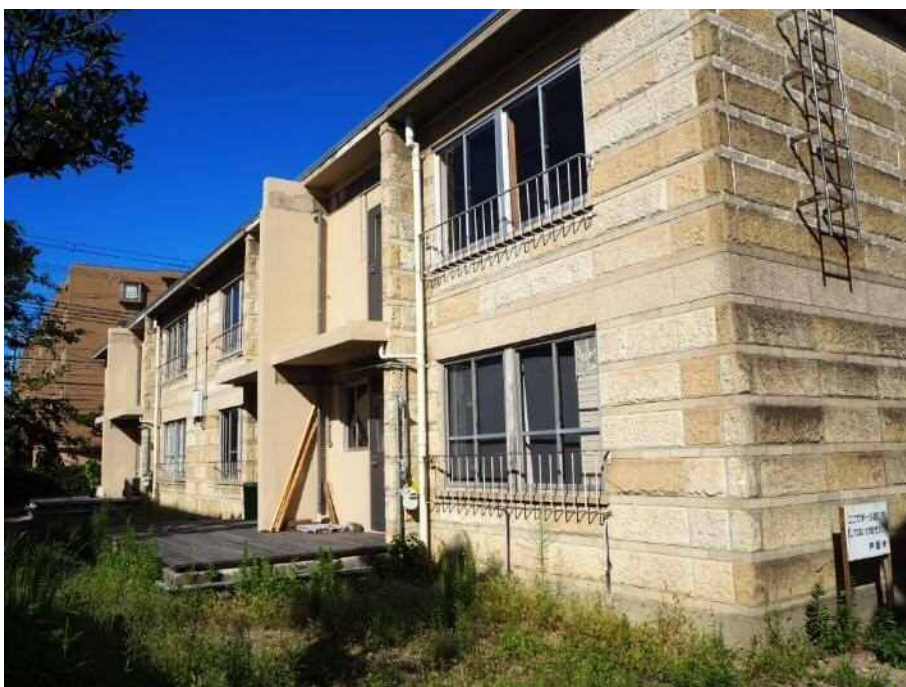
旧芦屋市宮宮塚町住宅 03

南東面外観

バルコニーの両端に設けられた突出する壁は、意匠的にもスラブと壁との面的な構成を強調するデザインとなっている。

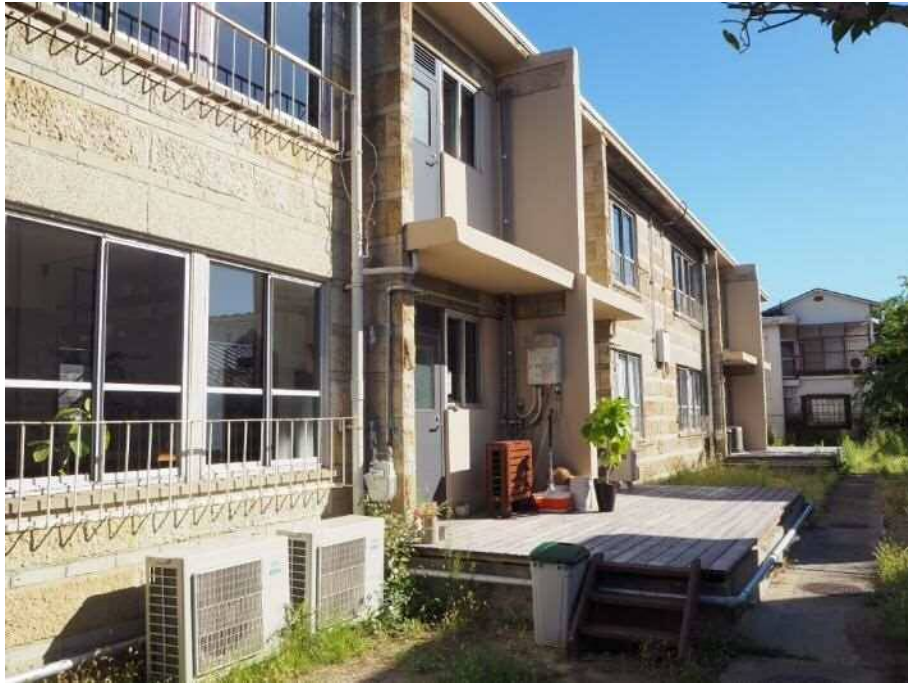
旧芦屋市宮宮塚町住宅 04

南西面外観

南壁の浴室撤去部分は、竣工時のバルコニーらしく復元し、1階にはオープンな利用にも対応できるようにウッドデッキを新設している。

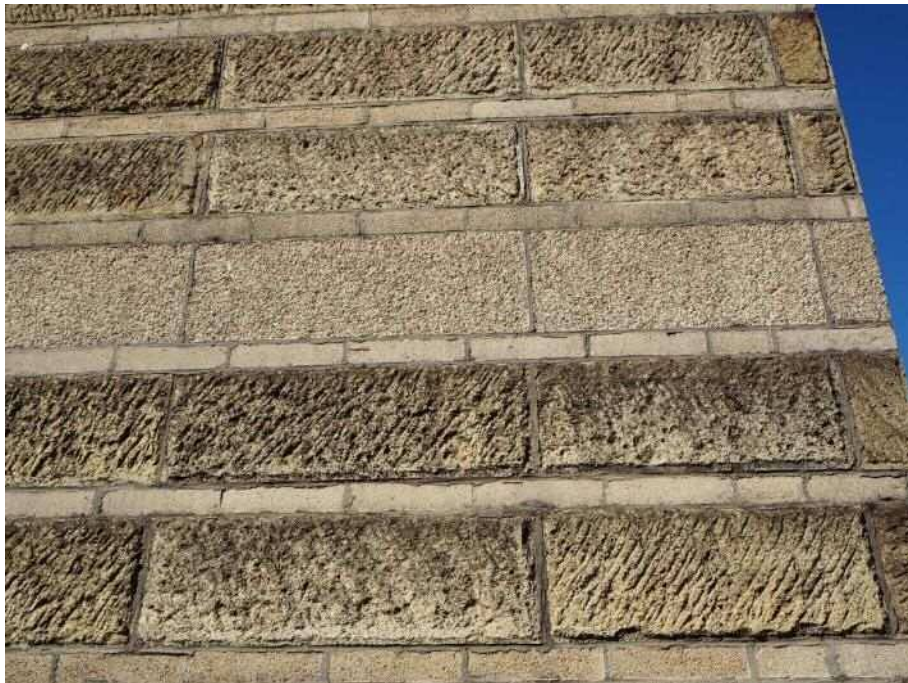
旧芦屋市宮宮塚町住宅 05

外壁(東壁)の石材(日華石)・

鉄筋コンクリート造スラブ・

コンクリートブロック

日華石の表面には、「ツルメ」と呼ばれる加工痕が顕著に残る。スラブとコンクリートブロックは、表面を洗い出し仕上げとすることによって石材とコンクリートの材質の違いを目立たなくさせ、建物全体が石造であるかのようなデザインを生み出している。

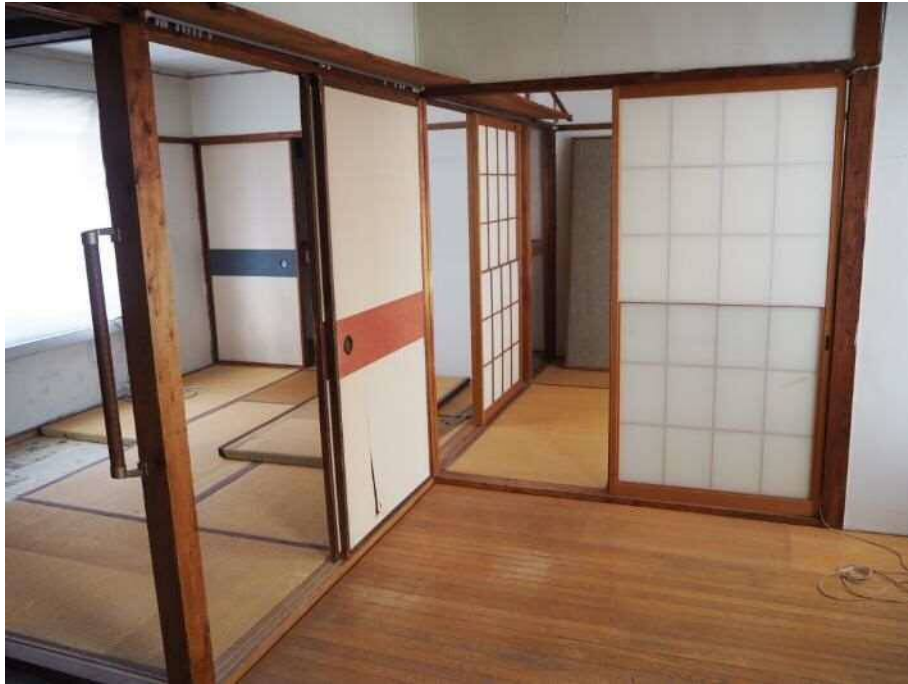
旧芦屋市営宮塚町住宅 07

市営住宅時の間取（2階6号室、リノベーション前）

南西（台所側）から撮影。居間兼客間の板間と6畳と4畳半の和室。

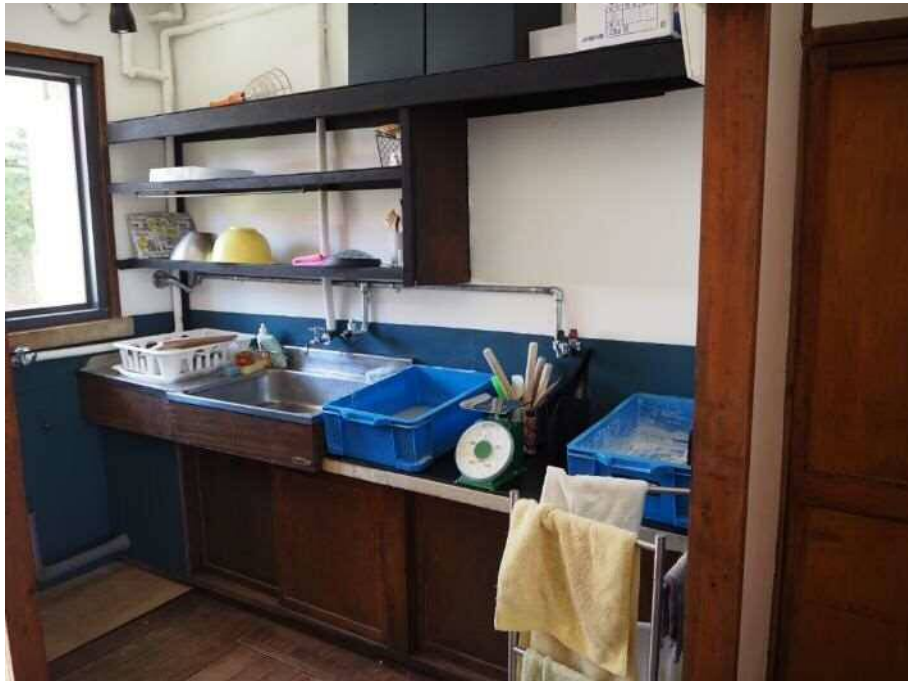
旧芦屋市営宮塚町住宅 08

台所（1階4号室、リノベーション後）

木製に金属板張りの流し台はじめ昭和20年代の台所が、ガラス工房となった今も良好に保存・活用されている。

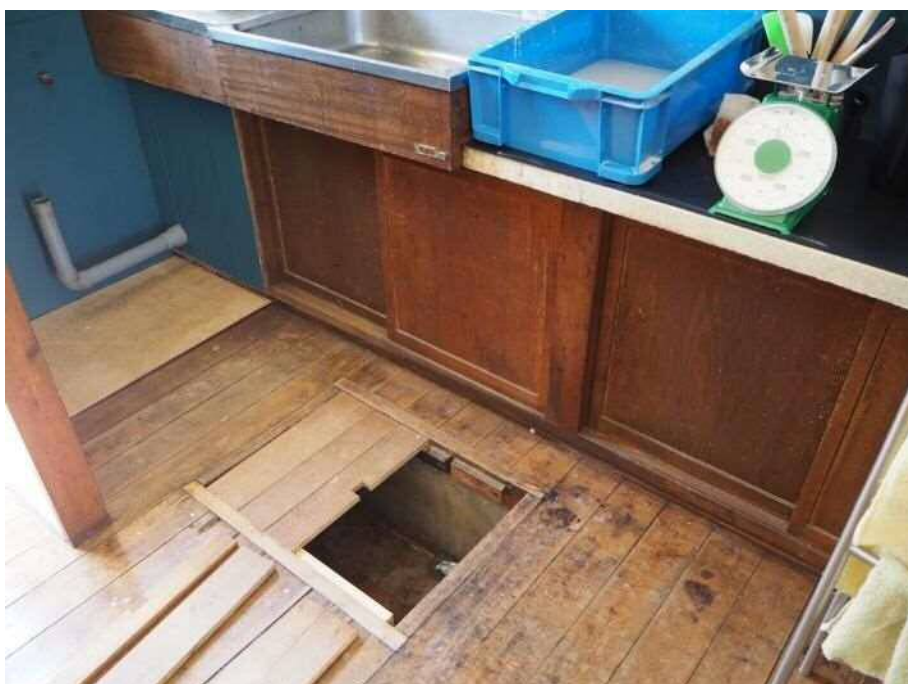
旧芦屋市営宮塚町住宅 09

台所の床下収納（1階4号室、リノベーション後）

1階にのみ設けられた台所に床下収納。ガラス工房となった今も良好に保存されている。

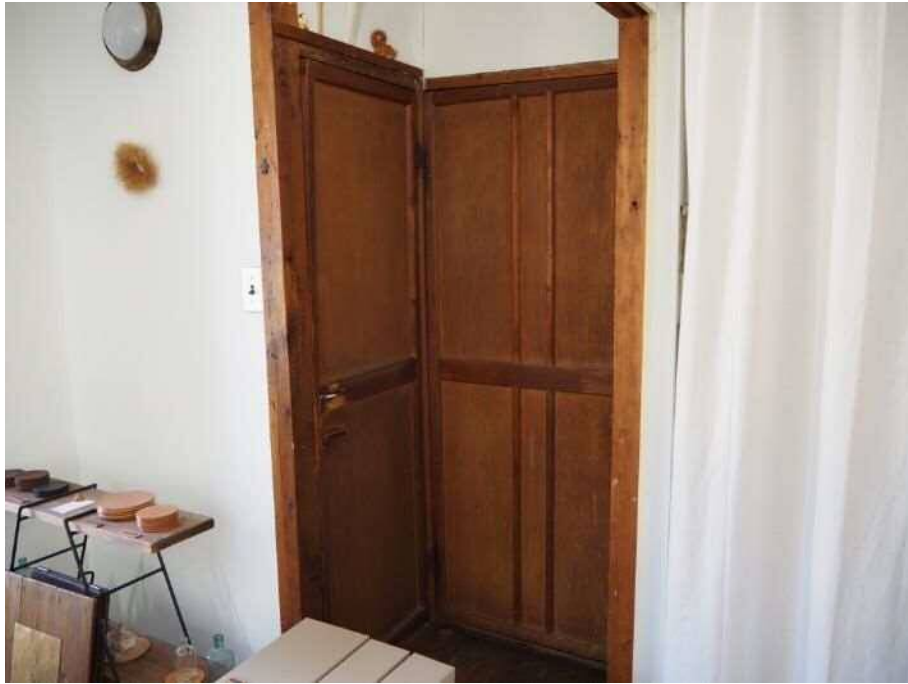
旧芦屋市宮宮塚町住宅 10

便所・物入の板戸（1階3号室、リノベーション後）

設計図の建具表に描かれている竣工当時の木製の板戸が、革靴店となった今も良好に保存・活用されている。

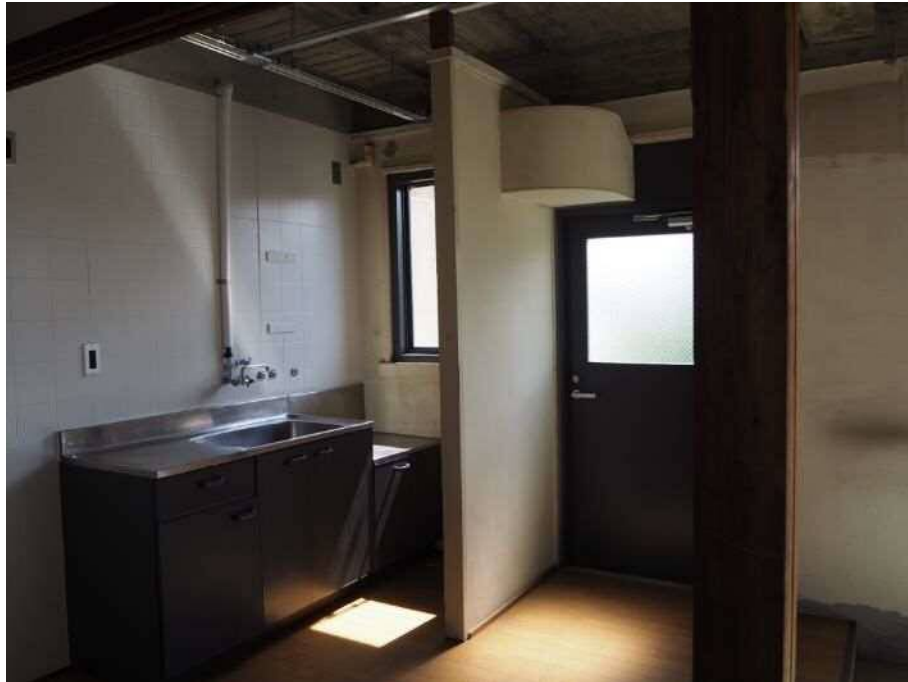
旧芦屋市宮宮塚町住宅 11

板間の袖壁（2階7号室、リノベーション前）

板間には、台所の一部を遮る袖壁が設けられている。

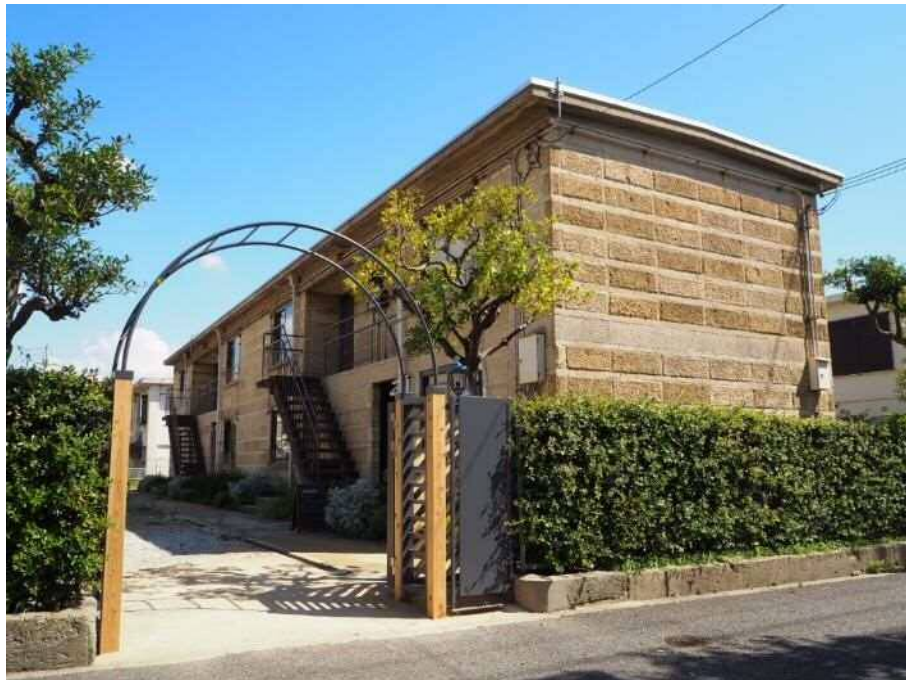
旧芦屋市宮宮塚町住宅 17

敷地の門

敷地の西側には、旧宮塚町住宅の活用に合わせてアーチ形の門を新設している。
