兵庫県芦屋市  
橋梁定期点検結果の概要  
【道路橋】

令和4年10月  
芦屋市都市建設部道路・公園課

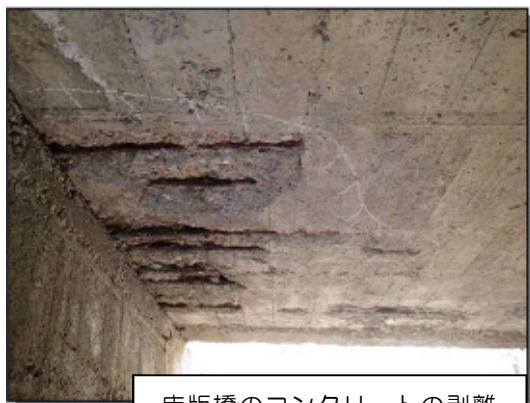
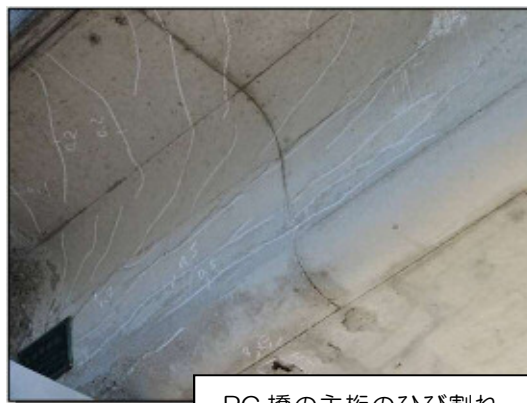
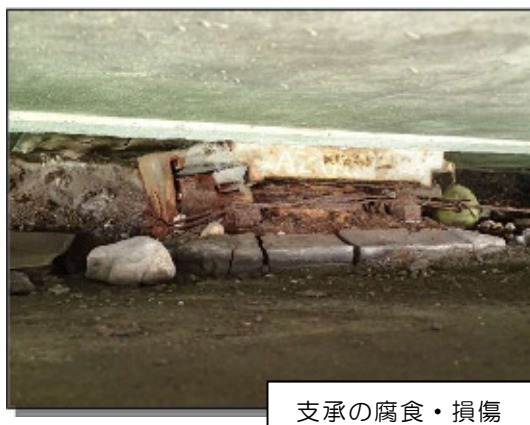
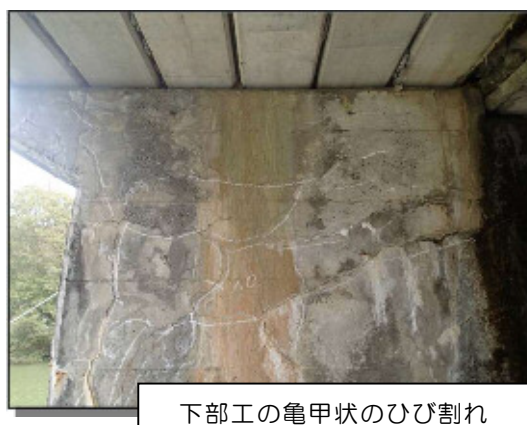
○点検した橋梁の代表的な損傷事例を下記に掲載します。

- ・RC 床版橋では、コンクリートの剥離・鉄筋露出。
- ・PC 橋では、コンクリートの主桁のひび割れ。
- ・支承では、鋼材の腐食等。
- ・下部工では、コンクリートの亀甲状のひび割れ。

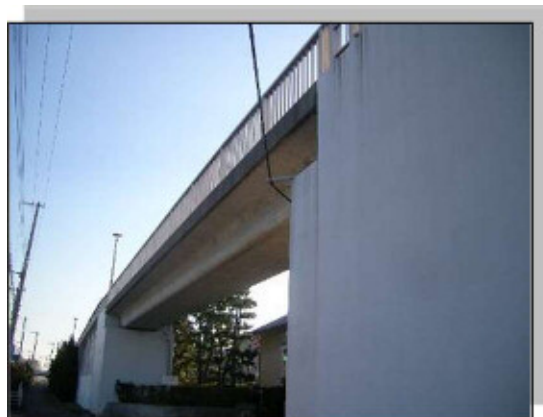
(平成 21 年度)

○芦屋市で取り組んでいる橋梁補修の内、代表的なものを下記に掲載します。  
また、今後も計画的に橋梁補修および架替えに取り組んでいきます。
