令和4年度 通学路合同点検における対策実施状況 【潮見小学校区】

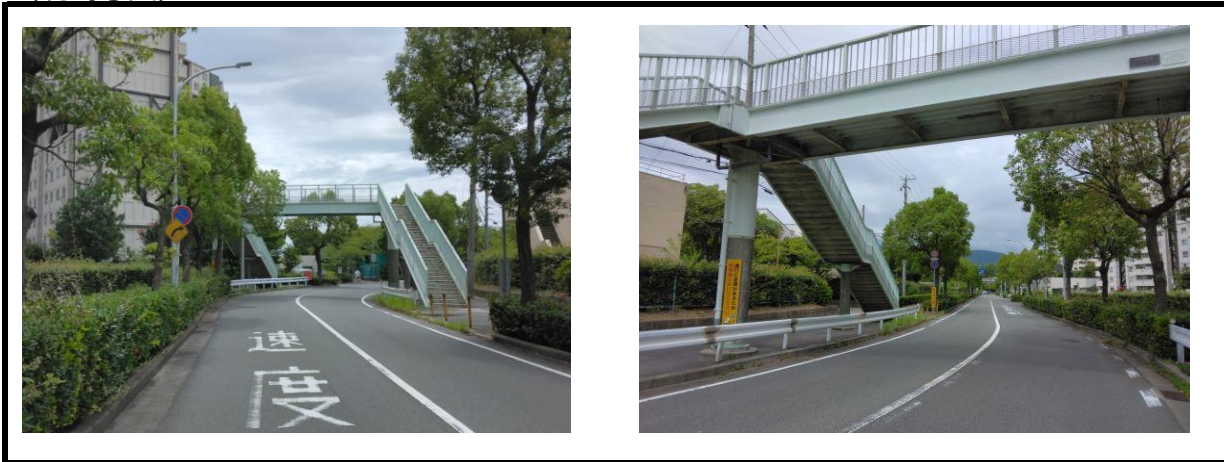
〈場所〉 潮見小学校東側の道路 （カーブから直線部分）

- 送迎時の路上駐車多い
- 車からの乗り降りで混乱し、危険

・「駐停車禁止」標識を設置すると、荷物の積み下ろしや障害のある方の送迎等も禁止となる。そのため「駐停車禁止」の標識は、交通量が非常に多く、かつ幅員の狭い駅前の道路等、限られた場所にしか設置されていない。学校前に設置するのは適切でない。

・駐停車禁止規制は実施しません。荷物の配達や障がい者の方々に影響が大きく、公共の利益を大きく害するためです。また、学校等の送迎と原因が判明しており、学校側の対策が必要です。

・現状確認や要望数等を考慮した結果、立て看板を2箇所に設置済みです。

・学校やPTAから保護者へ注意喚起をする際に、必要であれば協力します。

・駐停車するのは主に児童の保護者であるため、学校やPTAと協力し、学校だよりやメール配信等を通じて保護者に対するマナー啓発を引き続き行います。

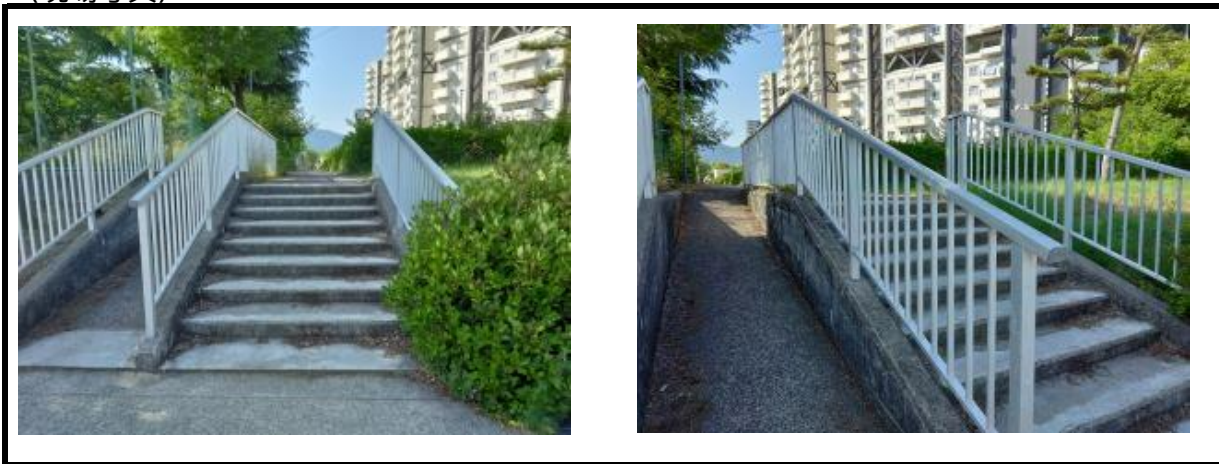
〈場所〉 潮見中学校横の歩道 (チャンネルパークへの合流地点)

- 植栽が伸びて見通しが悪い
- 手すりやフェンスが老朽化している
- 登校時に大勢の児童が通るため、自転車と接触したり転倒したりして危険

- ・周辺の見通しに大きな問題はなく、手すりやフェンスも目立った汚れや破損はない。
- ・スロープは、歩行者も自転車も通行できる歩道であり、自転車専用の通路ではない。
- ・階段を降りた所の植栽が伸びているため、剪定が必要。

- ・手すりやフェンスを確認した結果、目立った汚れや破損は確認されませんでした。
- ・スロープは、歩行者も自転車も通行できる歩道であり、自転車専用の通路ではないため、自転車通路の明示は出来ません。

- ・下校指導の際、自転車利用者へは安全運転に努めるように声を掛け、児童生徒へは学校で決められたルールを守って安全に通行するよう引き続き指導していきます。

- ・歩行者と自転車の接触事故を避けるため、①歩いて通る際はなるべく階段を通行すること、②自転車で通行する際は前方を注視してスピードを出しすぎないこと、の2点について、児童生徒・保護者に対して周知啓発します。

- ・階段を降りた所の植栽については剪定済みです。

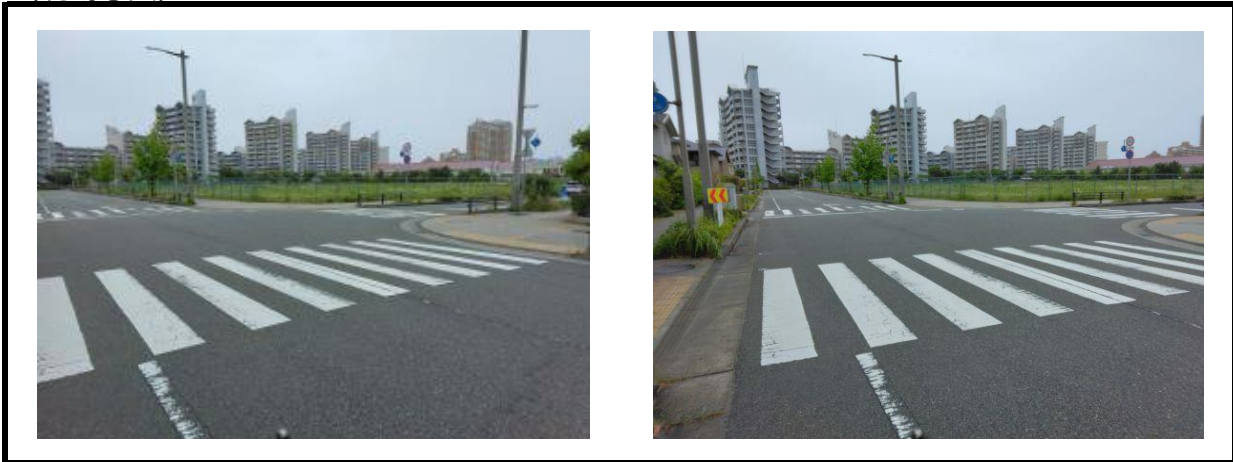
〈場所〉 海洋町～南浜町のT字路 （潮芦屋交流センター前）

- フェンスで見通しが悪い
- 登校時、工事車両らしき大型車両の通行があり危険

- ・周辺の見通しに大きな問題はない。
- ・信号は、交通量の多い交差点において「交通整理」を行うために設置するもの。そのため交通量の少ない本箇所での新設は困難。
- ・センターラインや停止線が消えかかっている。

・歩行者も自動車等も少なく、信号の設置基準を満たしていません。信号は交通整理を目的として設置するものであり、事故抑止のためではありません。歩道が整備されており、車道幅も十分あり、大型自動車の通行量も稀であるため、現状では信号の必要性はありません。

・区画線については認識可能な範囲であるため、塗り直しは実施しません。

・歩道の安全な通行方法など、引き続き交通安全教室や下校指導で児童生徒へ指導していきます。

・登下校時に信号のない横断歩道を渡る時には、工事車両の通行などに注意して安全に気を付けて通行するように、児童生徒・保護者に対して周知啓発を行います。

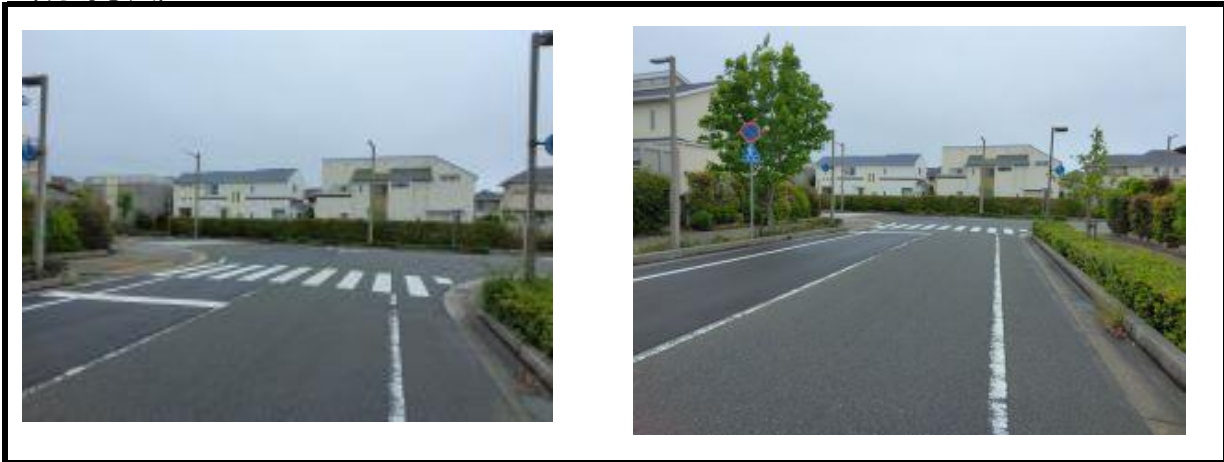
〈場所〉 南浜町のT字路

- 見通しが悪い
- 車の速度超過
- 子どもの飛び出しが危険

- ・周辺の見通しに大きな問題はない。
- ・センターラインや停止線が消えかかっている。
- ・警察官による登下校時間帯のパトロール強化は、人員に限りがあるため難しい。

- ・登下校時間帯のパトロールは市内全域で実施中であり、1カ所のみ重点は難しい状況です。
- ・停止線の摩耗については塗り直し工事を依頼済みです。

- ・区画線については認識可能な範囲であるため、塗り直しは実施しません。

- ・横断歩道は一度止まって十分に安全確認をしてから渡るよう、引き続き交通安全教室や下校指導で児童生徒へ指導していきます。

- ・信号機のない交差点では、車に気を付けて、あわてずに左右をよく確かめて通行するよう、児童生徒・保護者に対して周知啓発を行います。

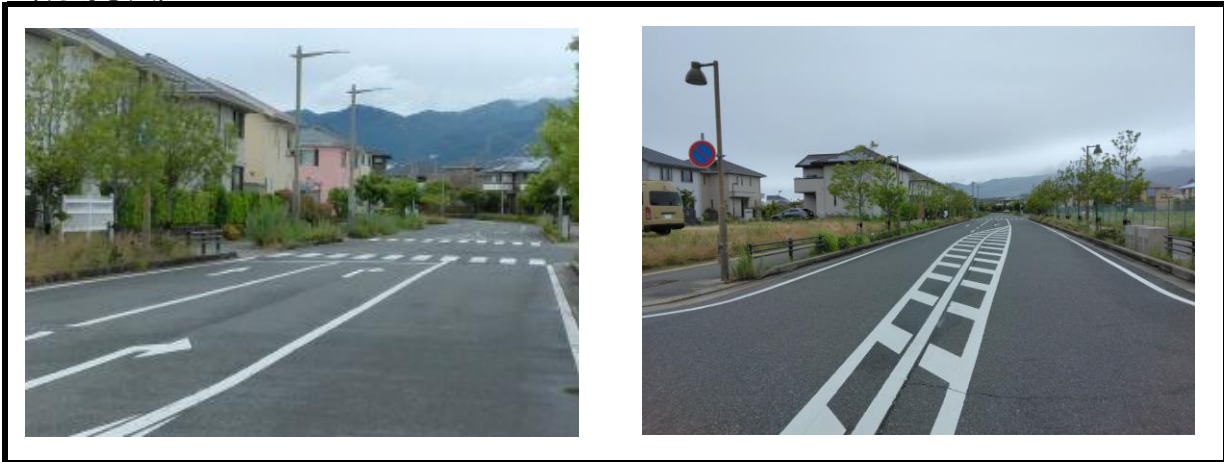
〈場所〉 涼風町の直線道路

- 信号がないため、車やバイクのスピードの出しすぎが危険

- ・街路樹が育ち、横断歩道の標識が隠れて見えなくなっているため伐採・剪定が必要。
- ・横断歩道の存在を示すひし形の路面標示の必要性について検討する。
- ・「通学路」「速度落とせ」の看板設置の必要性について検討する。
- ・警察官による登下校時間帯のパトロール強化は、人員に限りがあるため難しい。

- ・当該交差点の東側横断歩道手前に進行方向別通行区分の矢印標示があり、規制基準に該当しないため、ひし形路面標示は設置しません。
- ・登下校時のパトロールは市内全域で実施中であり、1カ所のみ重点強化は難しい状況です。

- ・速度抑制の啓発看板を設置しました。

- ・横断歩道は一度止まって十分に安全確認をしてから渡るよう、引き続き交通安全教室や下校指導で児童生徒へ指導していきます。

- ・信号機のない交差点では、車に気を付けて、あわてずに左右をよく確かめて通行するよう、児童生徒や保護者に対して周知啓発を行います。

- ・横断歩道手前の街路樹を部分的に剪定済みです。
