<別紙>

小阪家住宅（兵庫県芦屋市三条町9-3） 1棟

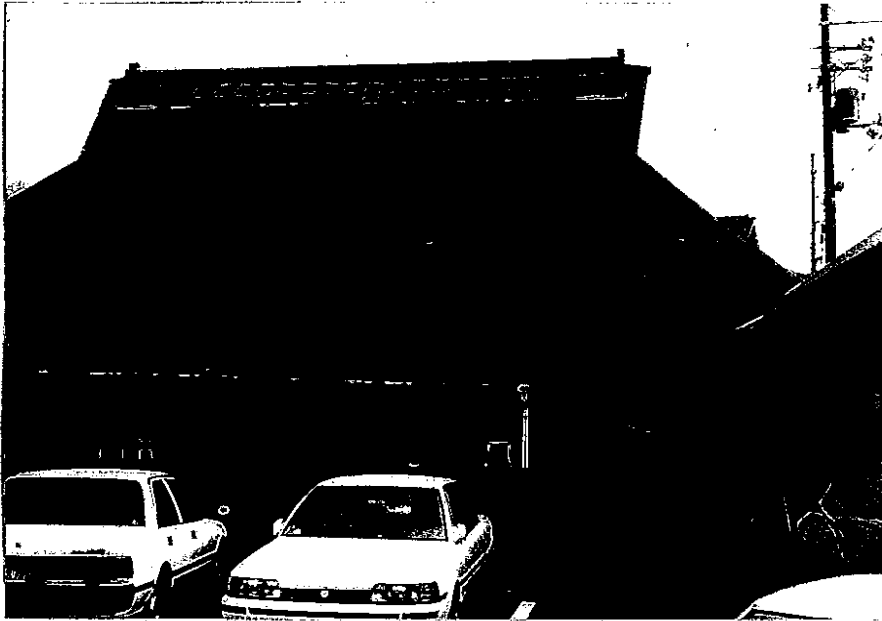
芦屋市三条町9-3
市指定文化財「小阪家住宅」
正面

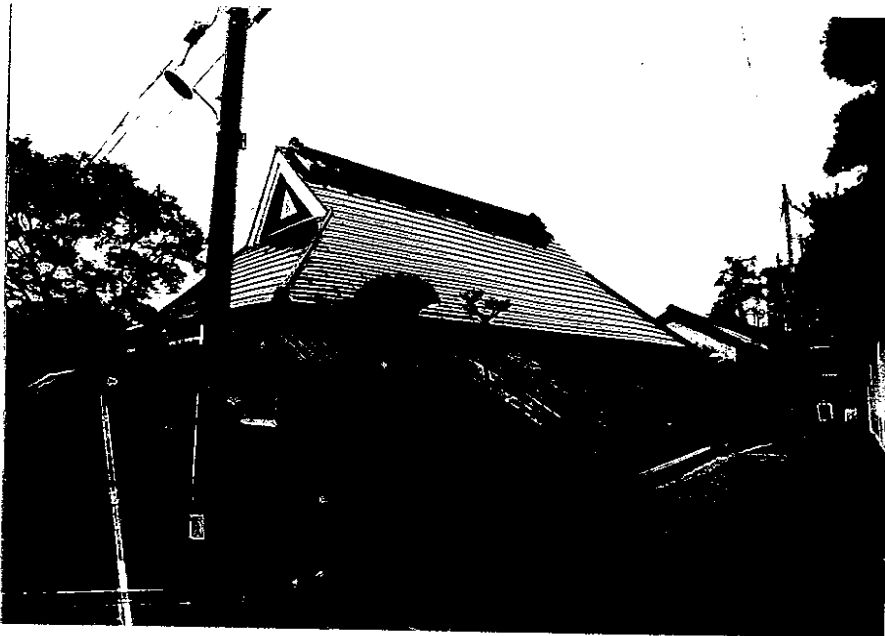
芦屋市三条町9-3
市指定文化財「小阪家住宅」
側面

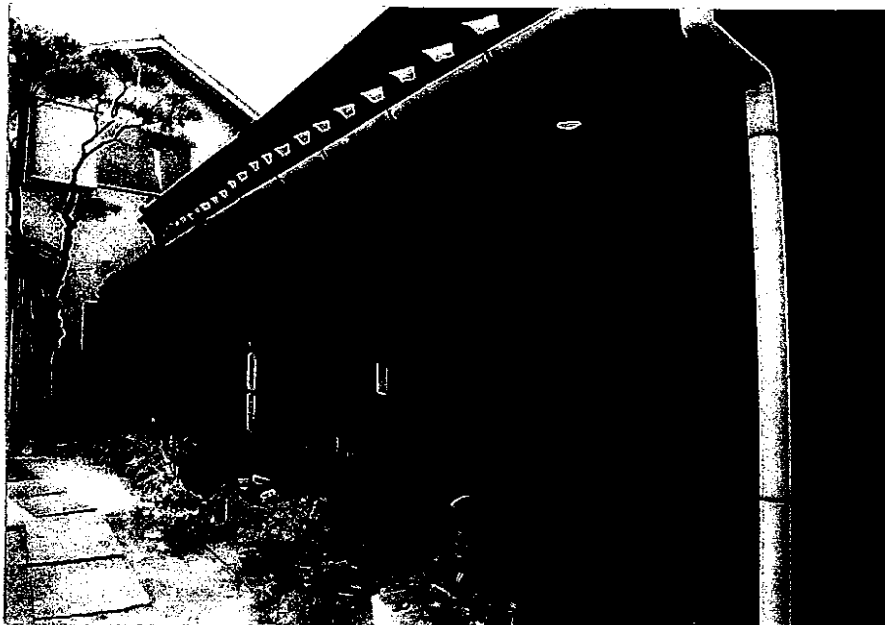
芦屋市三条町9-3
市指定文化財「小阪家住宅」
縁・玄関
